تحلیلی بر آسیب‌های وارده بر معبد آناهیتا کنگاور

علی اکبر حیدری

واژگان کلیدی: معبد آناهیتا، کنگاور، تخریب، آسیب‌شناسی، سازه.

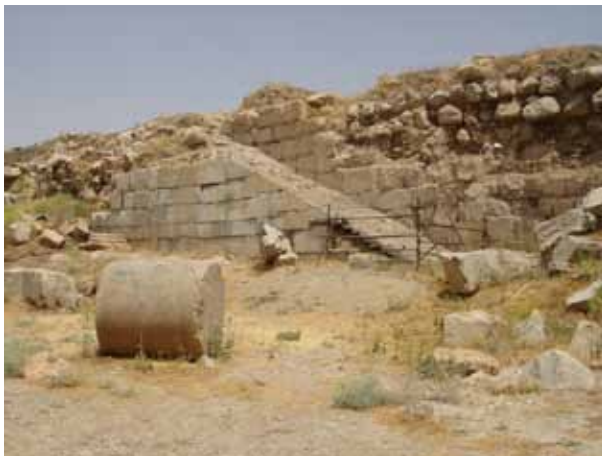
در ضلع غربی بنا آثاری از مسیرهای انتقال آب از سطح صفاً اول معبد به پای دیوار غربی به دست آمده است (مهریار و کبیری، ۱۳۸۳). لیکن این آبراهه تنها یک مورد است و وجود چنین ناودان‌هایی در سطوح بیرونی دیواره نمای معبد آناهیتا فقط یک حدس و گمان است. به هر حال تاکنون هیچ نشانه دیگری از تمهیدات زهکشی در نقاط مختلف بنا و بستر پیرامونی آن مشاهده نگردیده است. آن گونه که امروزه از وضعیت عمومی معبد برمی‌آید، زهکشی آن تنها به همین مختصر بسنده شده و هیچ نظام اساسی برای دفع آب‌های سطحی پیش‌بینی نشده است. این در حالی است که طبق آمار سازمان هواشناسی کشور، متوسط میزان بارندگی این منطقه در ماه‌های پایانی سال تا ۷۰ میلیمتر نیز گزارش شده که عدد قابل توجهی است و باید پیش‌بینی‌های لازم در احداث بناها انجام گیرد. نفوذ آب‌های جاری شده بر بنای معبد موجب از بین رفتن بخش‌های عمده‌ای از ملات‌ها شده است. «در پشت سنگ‌های نما که در شیب صخره جا دارند نشانی از ملات گچی نیست، روشن است که نشت آب‌های سطحی که از درون بنا بر روی شیب صخره جاری می‌شده در پشت سنگ‌های نمای بیرونی نفوذ کرده و ملات گچی را پوسانیده و از بین برده‌اند» (مهریار، ۱۳۸۱: ۳۶).

تصویر شماره ۱۴: شسته شدن ملات و نمایان شدن سنگ‌های پشت‌کار در دیوار و پله جنوبی

زهکشی نامناسب بنای ناهید موجب نفوذ آب به زیرسازی جداره‌های جنوبی و غربی شده و در نتیجه جریان آب در پشت‌کار نما، فرسایش ملات‌های گچی و آهکی را دوچندان نموده و حتی در بعضی نقاط، ملات به کلی شسته شده است (مهریار و کبیری، ۱۳۸۳).

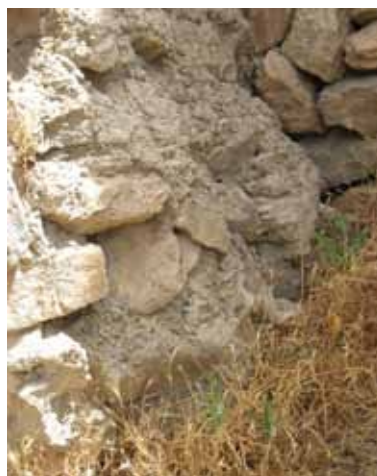
همان طور که گفته شد، بیشترین ملات به کار رفته در معبد آناهیتا از گچ بوده و مهم این که ملات گچ به صورت خالص و نه به صورت "گچ و خاک" استفاده گردیده است. پس این ملات دارای مقاومت نسبتاً بالایی جهت حفظ ساختار بنا و چسبندگی مناسب قطعات سنگی آن به یکدیگر بوده است. همچنین در زیرسازی‌های اولیه در بخش زیرین پشت‌کار، از ملات آهک استفاده شده است. هر چند شیوه ساخت و به کارگیری ملات در این معبد به شکل حرفه‌ای و با دقت بالایی انجام شده، اما گذشت زمان و تخریب بخش‌هایی از نمای دیواره پیرامونی، موجبات فرسایش و هوازگی تدریجی ملات را فراهم نموده و در نتیجه خوردگی و تخلیه ملات‌های از بین رفته، استحکام و چسبندگی اجزای بنا کاهش یافته و جداره بیرونی با شدت بیشتری رو به تخریب گذاشته است.

تصویر شماره ۱۵: به کارگیری ملات گچ در میان سنگ‌های پشت‌کار

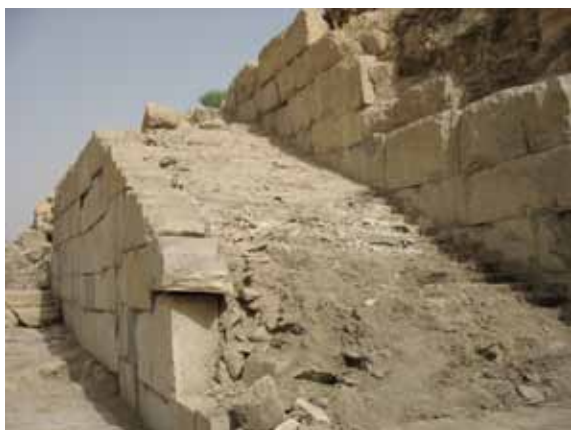
در ساخت پله‌های جنوبی معبد آناهیتا نیز توجهی به تعبیه پی‌سازی مناسب نشده است. طی عملیات مرمت و بازسازی پله‌های جنوبی سنگ‌های کف پله برداشته شد و مشاهده گردید که بستر پله‌ها تنها پشت‌های از خاک کوبیده بوده است. به همین جهت قسمت‌های زیادی از سنگ‌های فوقانی پله‌ها بر اثر لرزش زمین از فراز مهتابی جنوبی به پایین پرتاب شده‌اند.

تصویر شماره ۱۶: زیرسازی پله‌های جنوب شرقی معبد که پس از برداشت سنگ کف پله‌ها نمایان شده

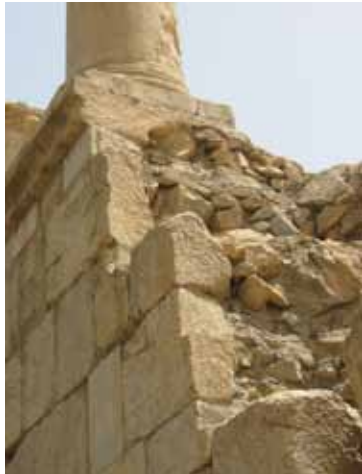
۱. یکنواخت نبودن دانه‌بندی عناصر به کار رفته در زیرسازی دیوارها. این امر موجب انتقال مرکز جرم این توده به بالا و از دست رفتن تعادل طبیعی آن، به خصوص در اثر نیروی برشی ناشی از زلزله گردیده است.
۲. در ترکیب عناصر پشت‌کار از مقدار زیادی ملات گچ استفاده شده به گونه‌ای که ملات، پیرامون اکثر سنگ‌ها را گرفته و بعضاً

آن است که به طور عموم، مقطع حجم پشت‌کار برای تأمین یک سطح شاقولی عمودی جهت ساخت دیوار، دارای مقطعی مثلثی شکل است که هرچه بالاتر می‌رود بزرگ‌تر می‌شود و این نکته به جابجایی مرکز جرم زیرسازی مذکور به تراز بالاتر کمک کرده و ناپایداری این توده کاهش یافته است.

تصویر شماره ۱۹: جزئیات زیرسازی و روسازی دیوار معبد آناهیتا

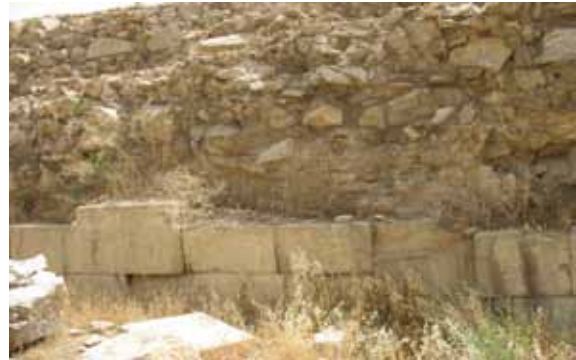
سنگ‌ها با یکدیگر در تماس نیستند. این در حالی است که امروزه در ساخت مصالح حاوی سنگدانه (همچون بتن) توصیه می‌شود که درصد بالایی از مصالح را مواد سنگی تشکیل دهند تا نیروها از طریق این قطعات درشت به یکدیگر منتقل شود و ملات تنها نقش چسبنده داشته باشد. به طور خاص در بررسی‌ای که در مورد پلکان ضلع شمال شرقی بنا انجام گرفت، مشاهده شد که به منظور تسطیح کف پاگرد پله‌ها تنها از اندود گچ استفاده شده است. (مهریار، ۱۳۸۱: ۴۶).

تصویر شماره ۱۷: نمونه‌ای از زیرسازی نمای معبد با استفاده از سنگ‌های لاشه و نخاله به همراه ملات گچ

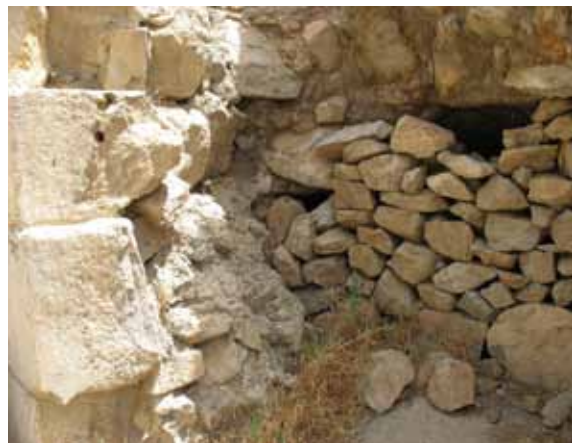
عدم به کارگیری سنگ‌های کافی در کنار ملات گچ از یک سو و نفوذ آب به اندودهای گچی از سوی دیگر به سست شدن توده دست‌ساز بنا دامن زده است.

تصویر شماره ۱۸: زیاده‌روی در ملات گچ استفاده شده در زیرسازی نماها

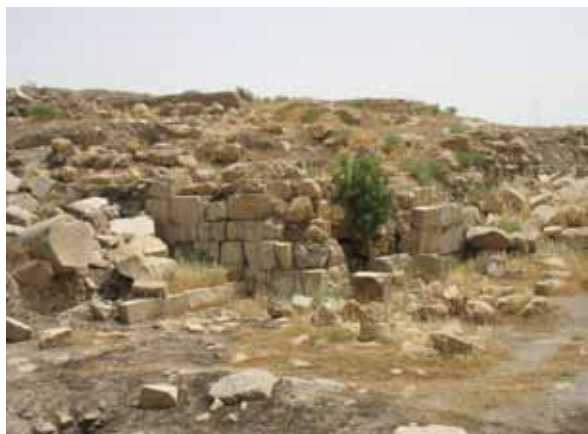
تصویر شماره ۲۲: گوشه جنوب غربی معبد آناهیتا که به دلیل ارتفاع بسیار زیاد و ناپایداری فروریخته است

نکات بالا زمانی مورد تأکید قرار می‌گیرند که ارتفاع بخش‌هایی از این دیوار (در گوشه جنوب غربی) برای حل شیب طبیعی تپه ناهید تا ۲۰ متر افزایش یافته است: «سطح تراز مهندسی پیرامونی نسبت به سطح بستر بنا در گوشه جنوب غربی به حدود بیست متر قابل تخمین است ...» (مهریار و کبیری، ۱۳۸۳).

در احداث این دیوار مرتفع، نظام قرارگیری سنگ‌ها از ریز به درشت است «در گوشه جنوب غربی، سنگ‌هایی به مراتب بزرگتر از دیگر سنگ‌های نمای مهندسی پیرامونی معبد به کار رفته است و افزون بر نمای متمایز و تراش متفاوت تزئینات بر روی سنگ‌ها، حجم زیاد و وزن سنگ‌ها را می‌بایست از ویژگی‌های دیگر این گوشه بنا دانست و با توجه به آهنگ ریز به درشت سنگ‌های نما که از پایین به بالا،

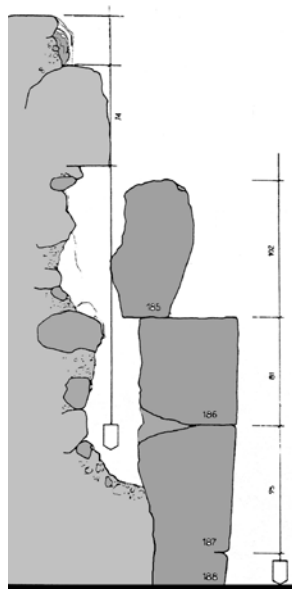
پوسیده و شسته شدن ملات پشت کار نیز نابسامانی پایداری دیوارها را بیشتر کرده تا آنجا که «ایستایی نمای بنا دچار اختلال شده و سنگ‌های بیرون‌زده در ناحیه میانی و شکم بنا به بیرون لغزیده و فرومی‌افتند و بلافاصله سنگ‌های بالایی و قطعات ستون‌ها بر روی سنگ‌های میانی فرومی‌ریزند» (مهریار، ۱۳۸۱: ۳۷). در مجموع رانش‌های پدید آمده در پشت دیوار پیرامونی موجب جابجایی یا انهدام بخش‌هایی از دیوار شده است.

تصویر شماره ۲۱: برش دیوار غربی معبد آناهیتا پیش از بازسازی و رانش ایجاد شده در آن

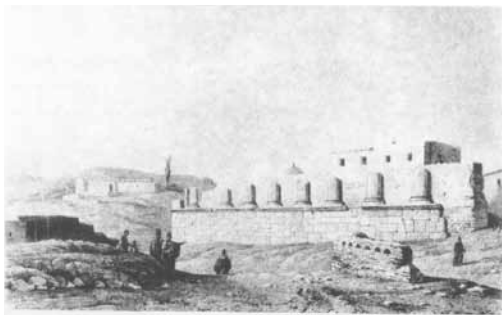
۱. ساخت بناهای جدید بر سطح معبد و افزایش رانش جانبی در بدنه‌های بیرونی،
۲. جابه‌جا کردن قطعات سنگی به کار رفته در بخش‌های مختلف معبد
۳. کندن پی ساختمان‌های جدید و تغییر نظام انتقال نیروها در صخره ناهید،
۴. برداشت گچ‌های ملات به کار رفته در ساختار معبد به منظور فروش یا استفاده در ساختمان‌های دیگر (به همین جهت پیش از انقلاب، این محله به گچ‌کن معروف بوده است)،
۵. دفع فاضلاب ساختمان‌های احداث شده بر سطح تپه ناهید، درون کالبد آن و ایجاد فرسایش بیشتر اجزای معبد.

تصویر شماره ۲۳: ساخت و سازه‌های انجام شده بر فراز معبد آناهیتا
مأخذ: لوح شصت و چهارم کتاب تکسیه؛ طراحی‌های دو مستشرق اروپایی؛ فلاندن و کست؛ ۱۸۳۹ میلادی

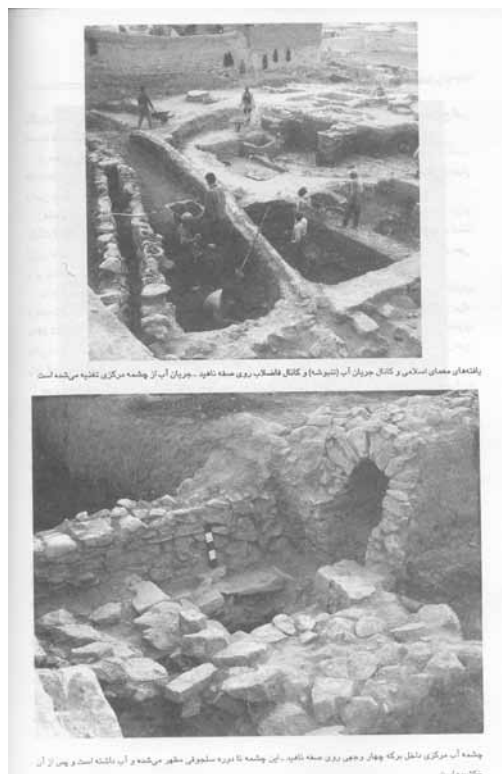
تصویر شماره ۲۴: نمونه کانال فاضلاب ساخته شده بر سطح صخره معبد آناهیتا، مأخذ: مهریار و کبیری، ۱۳۸۳

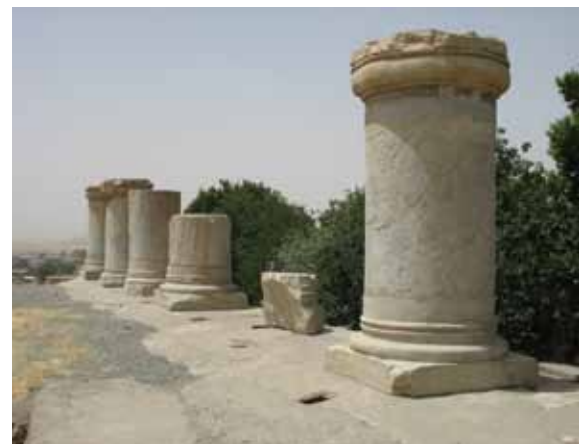
نکات فوق دست به دست یکدیگر داده‌اند تا عدم ایستایی لازم ستون‌ها را در برابر نیروی جانبی و تنش‌های برشی حاصل از آن به وجود آورند. نبود اتصال مناسب میان ستون‌ها و صخره معبد و نیز انقطاع ارتباط فوقانی ستون‌ها با یکدیگر، به هنگام وقوع زلزله، تعادل را از آن‌ها سلب نموده و سرنگونی ستون‌ها به سطح زمین را راد پی داشته است.

تصویر شماره ۲۲: ریتم ستون‌های نمای معبد آناهیتا
