تحلیلی بر آسیب‌های وارده بر معبد آناهیتا کنگاور

علی اکبر حیدری

واژگان کلیدی: معبد آناهیتا، کنگاور، تخریب، آسیب‌شناسی، سازه.

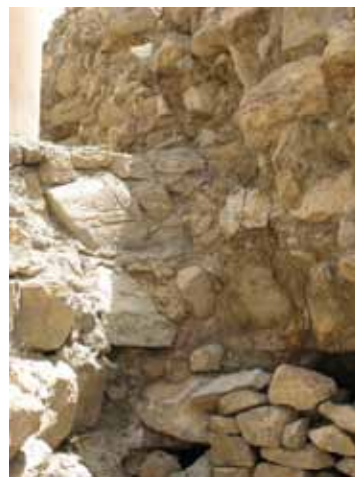
در ساخت معبد آناهیتا از عوارض طبیعی صخره ناهید استفاده شده و برای ایجاد صدفها، سنگ و خاک برخی قسمت‌ها را برداشته و در جای دیگر استفاده نموده‌اند. «صدف به شکل مربع و با اضافاتی در نقاط بلند و هموار نمودن نقاط پست به وسیله خاک دستی و زواید و با ارتفاع تقریبی ۷ تا ۸ متر از سطح اراضی اطراف شکل گرفته است. پس از تراس، سکوی دیگری با چهارده متر اختلاف از سطح اراضی اطراف در داخل آن ساخته شده که تلفیقی از صدفهای اورارتویی آذربایجان و هخامنشی سر مسجد- پاسارگاد و زیگورات‌های ایلامی است. بلندترین نقطه، قلعه طبیعی و خط الرأس صخره است که به ۳۲ متر ارتفاع نسبت به سطح اراضی اطراف (در جنوب) می‌رسد. این اختلاف ارتفاع ناشی از وضع طبیعی صخره ناهید است و معماران، با کمال مهارت از آن سود برده، جاهای برجسته را بریده و فرورفتگی‌ها را با مواد مختلف از قبیل قلوه سنگ و خاک و نخاله انباشته‌اند» (کامبخش فرد، ۱۳۶۸).

تصویر شماره ۹: نمونه قسمت‌های پر شده از قطعات سنگ و ملات

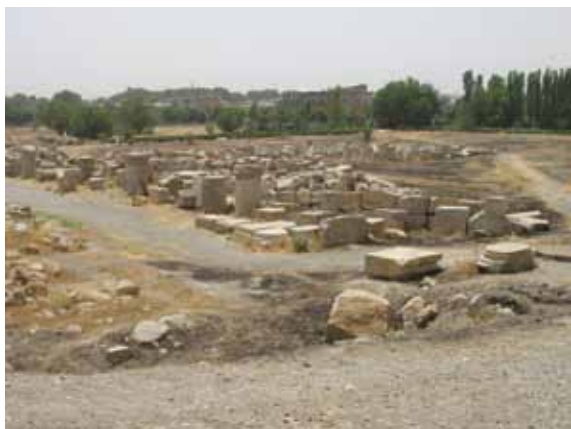
تصویر شماره ۱۱: بخشی از مجموعه سنگ‌های باقیمانده مربوط به جبهه جنوبی در محوطه بیرونی معبد آناهیتا

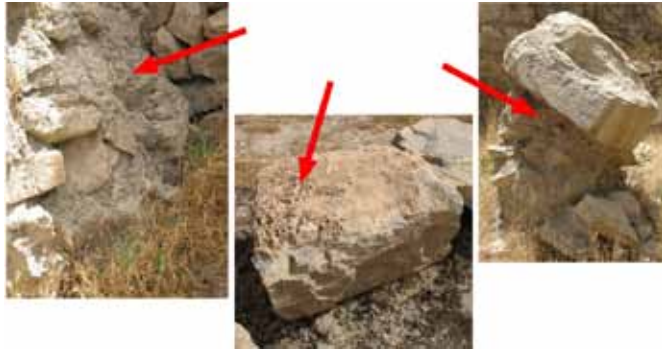
تصویر شماره ۱۳: به کارگیری ملات گچ در معبد آناهیتا

همان طور که گفته شد، بیشترین ملات به کار رفته در معبد آناهیتا از گچ بوده و مهم این که ملات گچ به صورت خالص و نه به صورت "گچ و خاک" استفاده گردیده است. پس این ملات دارای مقاومت نسبتاً بالایی جهت حفظ ساختار بنا و چسبندگی مناسب قطعات سنگی آن به یکدیگر بوده است. همچنین در زیرسازی‌های اولیه در بخش زیرین پشت‌کار، از ملات آهک استفاده شده است. هر چند شیوه ساخت و به کارگیری ملات در این معبد به شکل حرفه‌ای و با دقت بالایی انجام شده، اما گذشت زمان و تخریب بخش‌هایی از نمای دیواره پیرامونی، موجبات فرسایش و هوازگی تدریجی ملات را فراهم نموده و در نتیجه خوردگی و تخلیه ملات‌های از بین رفته، استحکام و چسبندگی اجزای بنا کاهش یافته و جداره بیرونی با شدت بیشتری رو به تخریب گذاشته است.

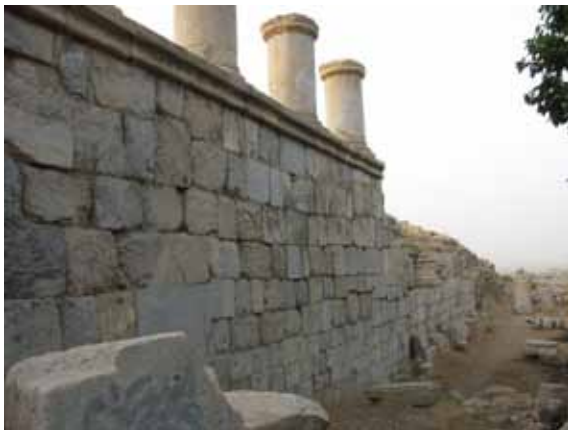
در نوع ساخت دیوارها نیز اشکالاتی دیده می‌شود که موجب کاهش ایستایی بنا شده است. به نظر می‌رسد دیوارهای پیرامونی معبد، بیشتر نقش "نما" داشته و سازه‌های بودن آن کمتر مورد توجه قرار گرفته در حالی که وزن بخش عمده ستون‌های فوقانی به دیواره‌های نما وارد شده است.

تصویر شماره ۲۰: نمای دیوار غربی معبد آناهیتا
